## Motorradunfälle – Unfallgeschehen und Unfallursachen auf ausgewählten, „klassischen“ Motorradstrecken

Konstellationen, Besonderheiten, Streckencharakteristika, Empfehlungen

ÖAMTC Unfallforschung

*Wien, Juli 2016*

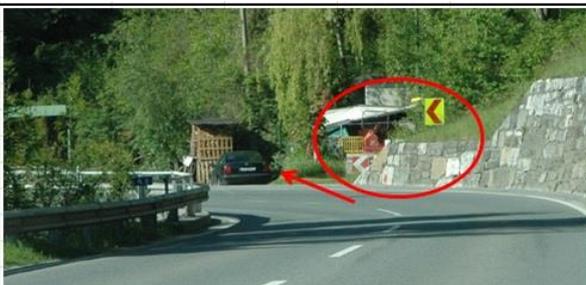
<p>Auszug 1</p>

<p>Verwirrende Leitwinkel: einer auf der Böschung, weiterer hinter Mauervorsprung</p> <p>Kurvenverlauf nicht eindeutig zu erkennen - Vereinheitlichung sowie Verdichtung der Leitwinkel empfehlenswert</p> <p>Zufahrt im Kurvenbereich</p>
<p>KM 5,8 Fahrtrichtung Mutters</p>

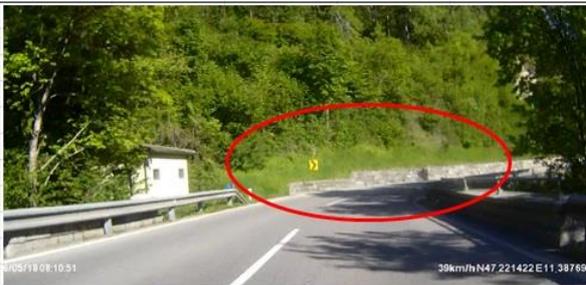
<p>Auszug 2</p>

<p>Unfall- und Gefahrenstelle bei km 5,8 - zwei Abkommensunfälle</p> <p>Anbringung weiterer Leitwinkel empfehlenswert</p> <p>Bitumenausbesserungen und kleinere Fahrbahnschäden vor dem Kurvenbereich</p> <p>scharfkantiger Mauervorsprung</p>
<p>KM 8,4 Fahrtrichtung Schönberg</p>

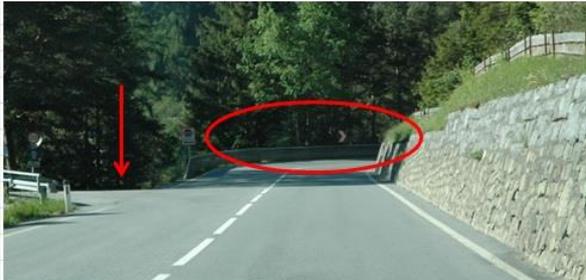
<p>Auszug 3</p>

<p>Unfall und Gefahrenstelle bei km 8,4 - zwei Unfälle, davon einer im Begegnungsverkehr</p> <p>enger Rechtsbogen, Leitwinkel nur schwer erkennbar, weiterer Streckenverlauf nicht ersichtlich, Risiko Kurvenschneiden, Unterfahrschutz vorhanden</p> <p>Abzweigung links als potentielle Gefahrenquelle, Sicht auf bzw. für das einbiegende Fahrzeug gering</p>

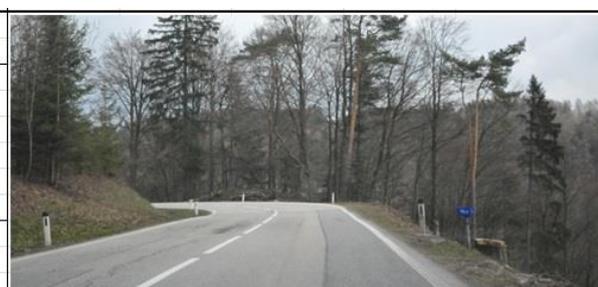
<p>Auszug 3</p>

<p>Fehlende seitliche Absicherung sowie nicht optimale optische Führung;</p> <p>rechtsseitige Böschung (&gt; 10m Höhenunterschied) ohne seitliche Absicherung - Gefahr des Absturzes;</p> <p>Erhöhte Sturzgefahr durch vermehrte Risse im Fahrbahnbelag;</p>
<p>KM 15,4 Fahrtrichtung Dimbach</p>

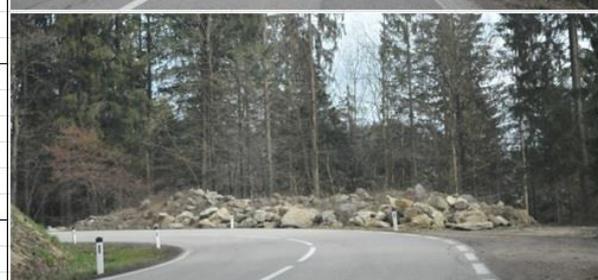
<p>Auszug 4</p>

<p>Unfall- und Gefahrenstelle bei km 15,4 - ein Abkommen und eine Frontalkollision;</p> <p>Lager- und Parkplatz im Kurvenaußenbereich nicht ideal - mangelhafte Blickführung und Absicherung;</p> <p>Geröll unmittelbar im Kurvenaußenbereich gelagert, keine seitliche Absicherung oder Leitwinkel zur besseren optischen Führung;</p>
<p>KM 21,2 Fahrtrichtung Grein</p>

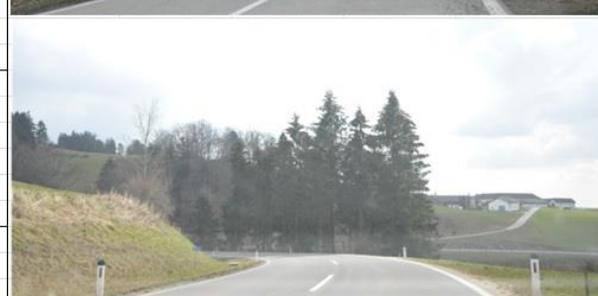
<p>Auszug 6</p>

<p>Fehlende seitliche Absicherung - vor allem in FR Grein eine Unstetigkeitsstelle in der Linienführung (enger Radius nach mehreren größeren Kurvenradien); unerwartet enge Stelle - Verdeutlichung notwendig;</p> <p>Gefahr des Abkommens mit Objektenprall (zudem stark abfallende Böschung);</p>

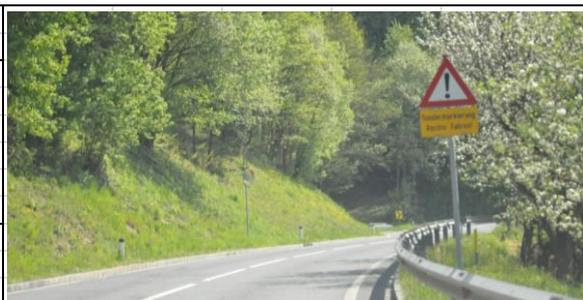
<p>KM 1,0 Fahrtrichtung Soboth</p>

<p>Unfall- und Gefahrenstelle bei km 1,0 - zwei Abkommensunfälle</p> <p>VZ §50 StVO "andere Gefahren" macht auf die im Kurvenbogen angebrachte Sondermarkierung aufmerksam - ist bzw. war sehr unfallträchtige Stelle, v.a. viele kurvenschneidender Lenker</p>

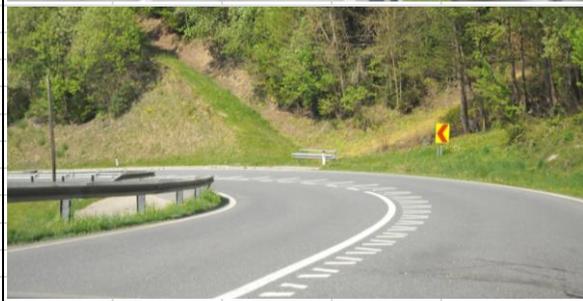
<p>Sperrlinie sowie Sondermarkierung zur Verhinderung von Kurvenschneiden verdeutlichen die Ideallinie</p> <p>Am Beginn des Linksbogens Fahrbahnquerrisse - Gefahr des Versatzes des Motorrades</p> <p>Leitwinkelverdichtung empfehlenswert</p>
<p>Auszug 1</p>

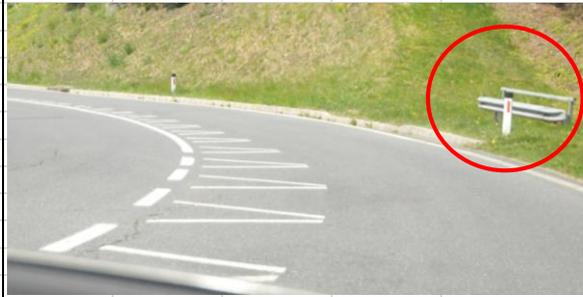
<p>Seitliche Absicherung fragwürdig - Gefahr des Anpralls samt schweren Verletzungsfolgen</p> <p>Entfernen der FRS an dieser Stelle zu prüfen - oder Verlängerung über gesamten Kurvenbogen</p>

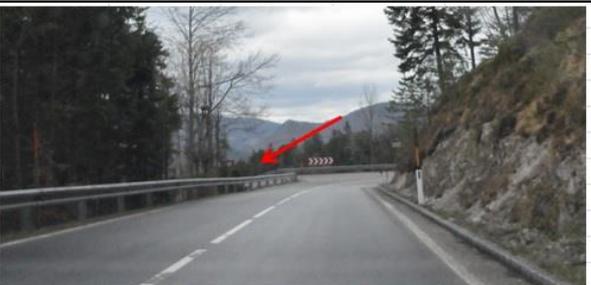
<p>Auszug 3</p>

<p>Unfall- und Gefahrenstelle bei km 61,4 - zwei Abkommensunfälle</p> <p>Abzweigung zur L 5211 Richtung Hohenberg unübersichtlich und verwirrend für ortsunkundige Lenker - in FR Kalte Kuchl ist in engem Rechtsbogen Abzweigung nach Links - keine entsprechenden Sichtweiten</p> <p>Erkennbarkeit der Kurve nicht ideal - zudem FRS ohne Unterfahrschutz</p>
<p>KM 61,6 Fahrtrichtung St. Aegy</p>

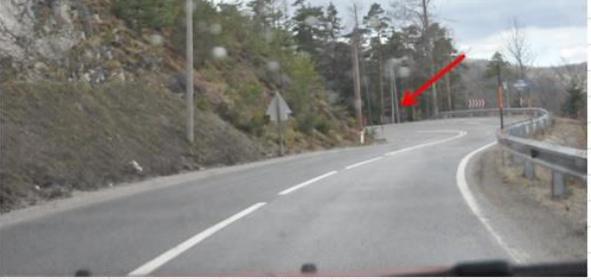
<p>In FR St. Aegy äußerst unübersichtliche Situation - keine Vorankündigung des engen Linksbogens, keine Vorankündigung der Kreuzung</p> <p>Kurvenverlauf nur in Gegenrichtung mittels zweier Leitwinkel verdeutlicht - diese jedoch in FR St. Aegy erkennbar und verwirrend</p>
<p>KM 61,4 Fahrtrichtung St. Aegy</p>

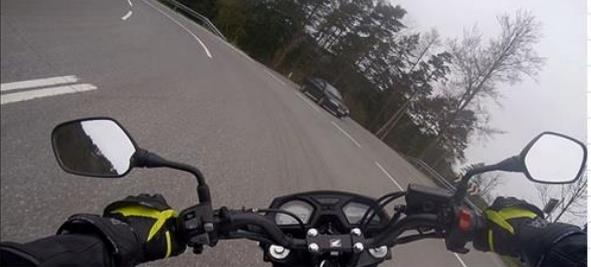
<p>Im Kurvenbereich, bei entgegengerichteten Fahrzeug aus der L 5211, sehr irritierende Situation - erhöhte Gefahr von Konflikt- und Unfallsituationen</p>

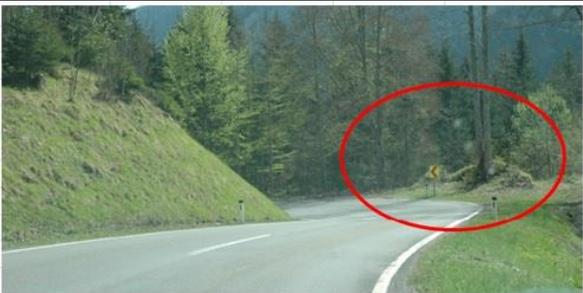
<p>Auszug 4</p>

<p>Gefahren- und Unfallstelle bei km 11,1 - vier Abkommensunfälle</p> <p>Fehlende seitliche Absicherung - Bäume unmittelbar im Kurvenaußenbereich erhöhen Unfallfolgen</p> <p>Weiterer Streckenverlauf nicht ersichtlich, nur ein Leitwinkel vorhanden/ersichtlich - Verdichtung empfehlenswert</p>
<p>KM 11,0 FR Palfau</p>

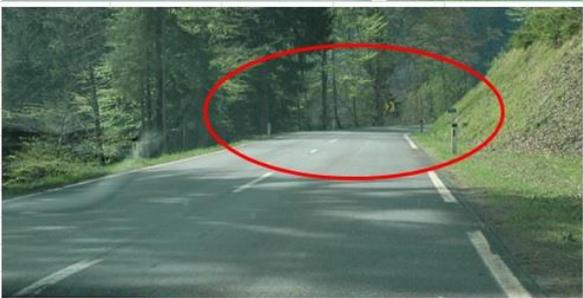
<p>Randlinien mangelhaft - ungünstige Orientierung für Lenker</p> <p>Weiterer Streckenverlauf nach längerer Gerade (&gt; 400m) sowie entgegenkommende Fahrzeuge nicht ersichtlich - Vorankündigung der Kurve mit engem Radius sinnvoll (gemäß VZ "gefährliche Kurve" - StVO §50)</p>
<p>Folgekurve KM 11,2 FR Palfau</p>

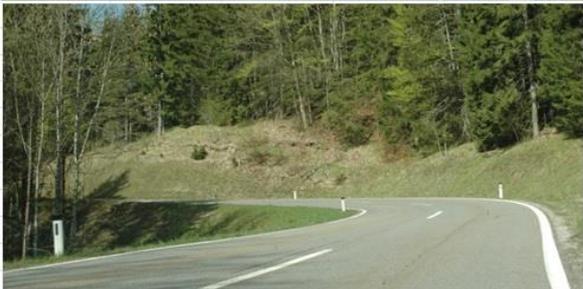
<p>Ein Abkommensunfall in der Folgekurve</p> <p>Bitumenausbesserungen in der Fahrbahnmitte</p>

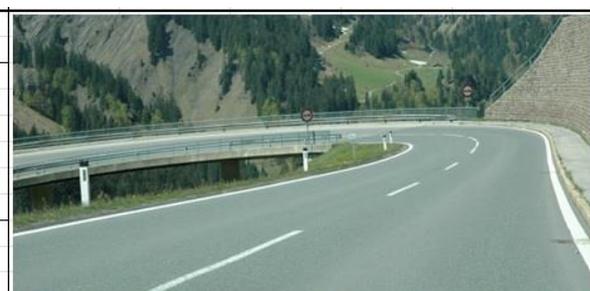
KM 54,3 Fahrtrichtung Schoppernau

Unfall- und Gefahrenstelle bei km 54,3 - zwei Abkommen und zwei Frontalkollisionen  FR Schoppernau hohes Gefälle, zudem Gefahr der Ablenkung durch auskragendes Brückenbauwerk;  Keine Vorankündigung des Kurvenbogens mittels VZ gemäß §50 StVO;  keine Leitwinkel zur besseren optischen Führung vorhanden;

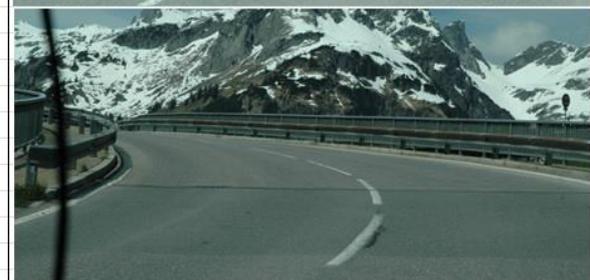
FR Warth zuerst links-Knick mit geringer Sicht - im Kurvenscheitel Fahrbahnübergangskonstruktion mit Belagswechsel - Griffigkeitswechsel möglich;  FRS ohne Unterfahrschutz - erhöhte Gefahr des Verhakens von Gliedmaßen;  Sperrlinie zur Verdeutlichung der Gefahrenstelle empfehlenswert;
Auszug 4

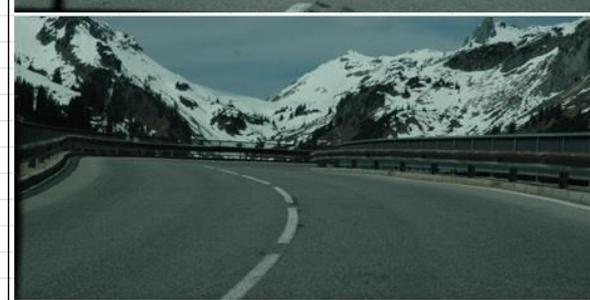
Im Übergangsbogen zwischen Links- und Rechtskurve keine gute optische Führung in Rechtsbogen;  Keine Vorankündigung des enger werdenden Bogens ("Hundekurve");  Leitwinkel, VZ gemäß §50 StVO sowie Unterfahrschutz empfehlenswert;
Fahrtrichtung Warth

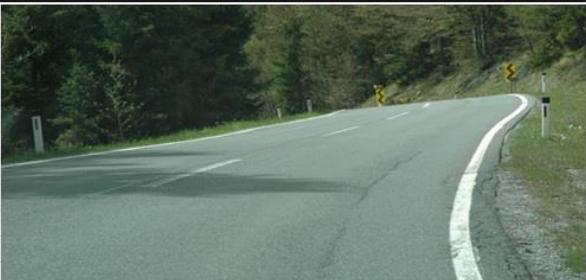
<p>Auszug 2</p>

<p>Unfall- und Gefahrenstelle bei km 14,2</p> <p>FR Dienten leichte Kuppe vor engem Linksbogen, Leitwinkel und Vorankündigung gemäß §50 StVO "gefährliche Doppelkurve links beginnend" vorhanden - allerdings Bushaltestelle und Einmündung ebenfalls im Kurvenbogen situiert - hohes Gefahrenpotential</p>
<p>KM 14,3 Fahrrichtung Mühlbach</p>

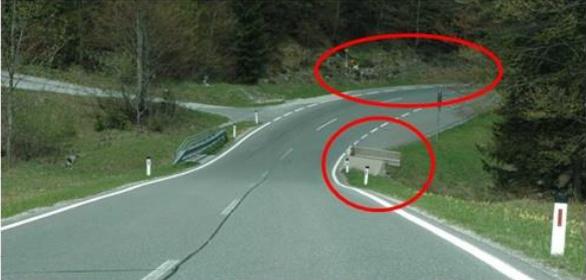
<p>FR Mühlbach starkes Gefälle vor engem Rechtsbogen - keine ausreichenden Navigationspunkte (Leitwinkel)</p> <p>Senke vor Kurvenbereich</p> <p>Betonleitwände zur "Absturzsicherung" ungeeignet - stellen starres Hindernis mit erhöhten Verletzungsgefahren dar</p>
<p>KM 14,4 Fahrrichtung Mühlbach</p>

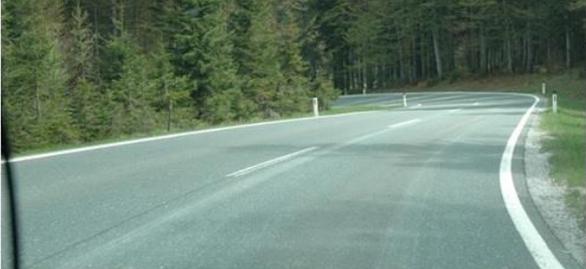
<p>fehlende (zeitnahe) Ankündigung des folgenden starken Gefälles sowie des darauf folgenden engen Rechtsbogens</p>

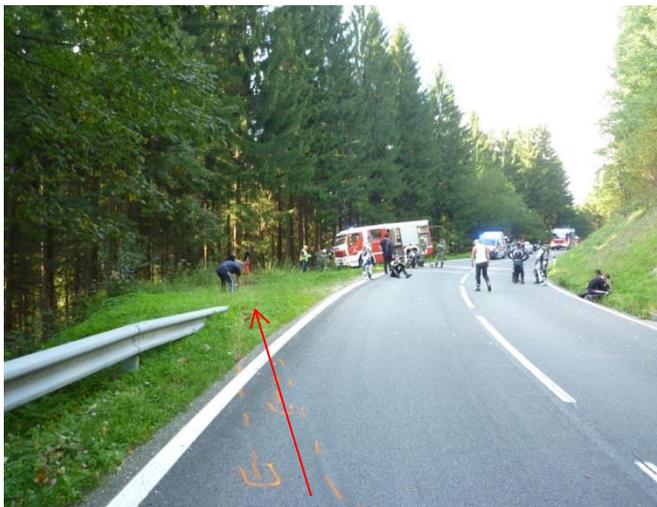
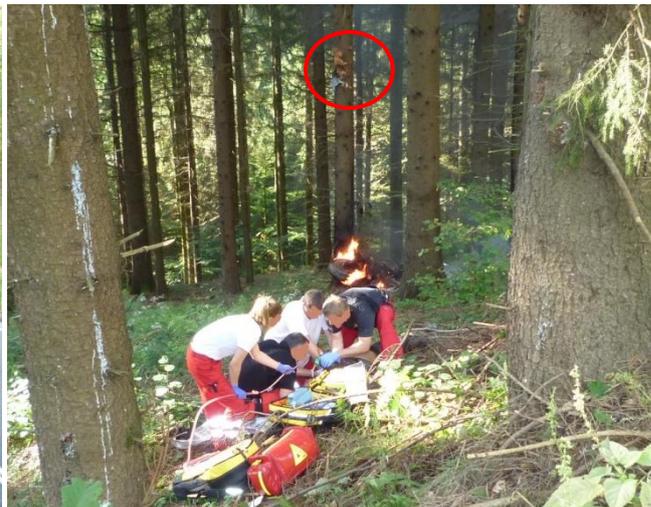
### Greiner Bundesstraße - Folgeschwerer Abkommensunfall links in Rechtskurve

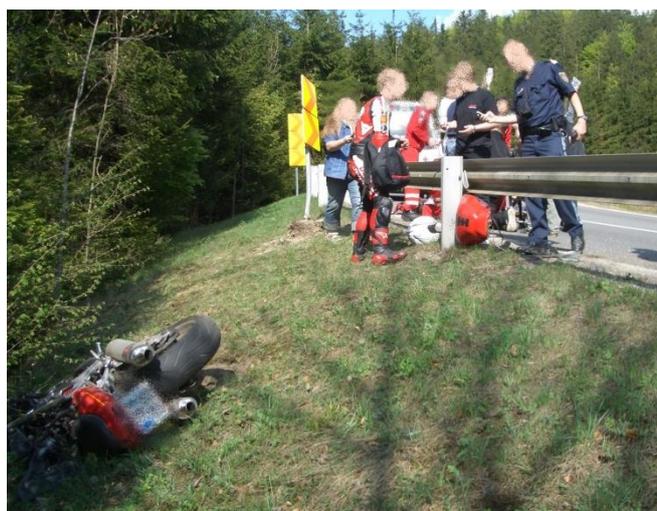
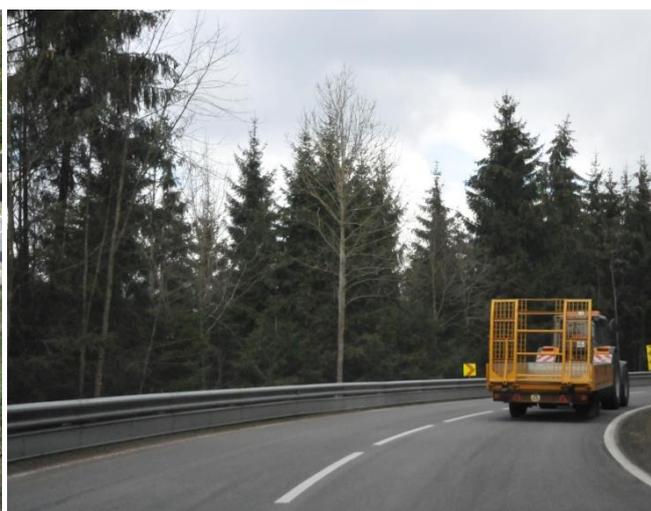
Abkommensunfall rechts in Linkskurve mit Unterfahren der Leitschiene (2009); Ergänzung des Unterfahrschutzes nachträglich erfolgt, aufgenommen 2016

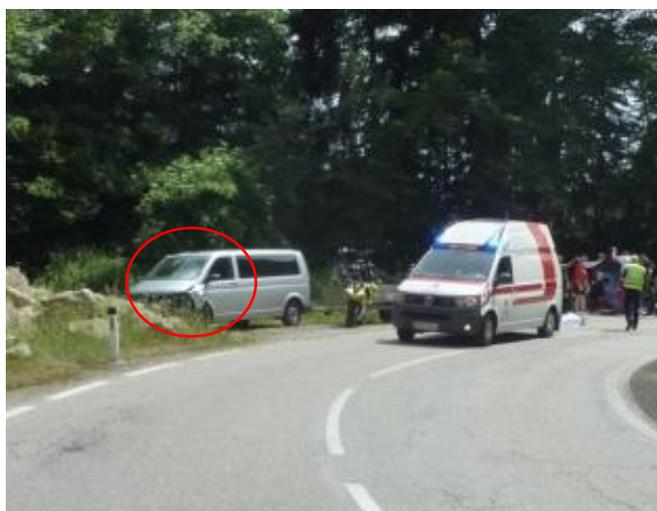
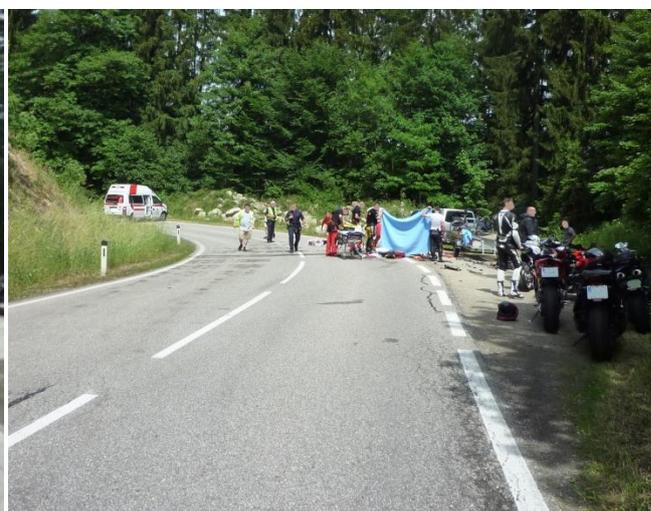
Frontalkollision mit Kleintransporter

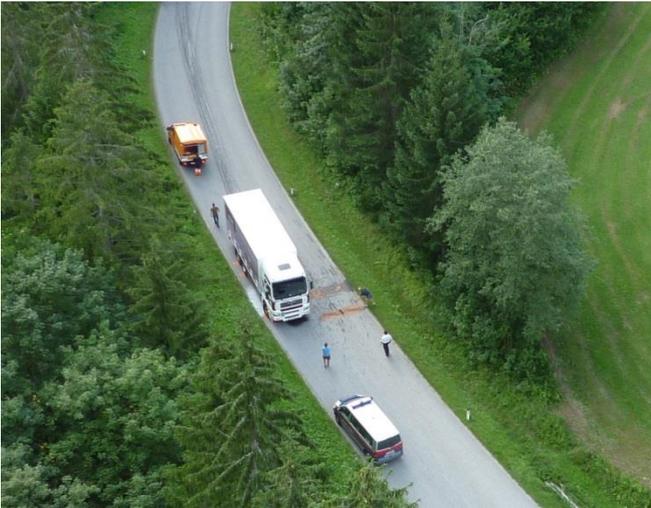
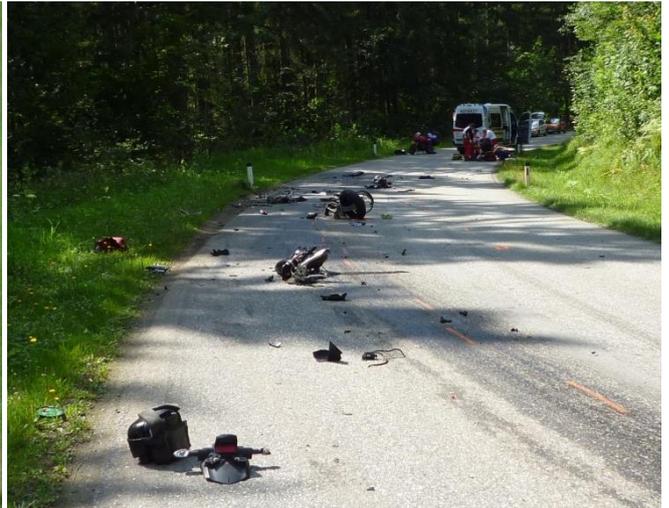
**Hochschwab Bundesstraße - Kollision mit Lkw**

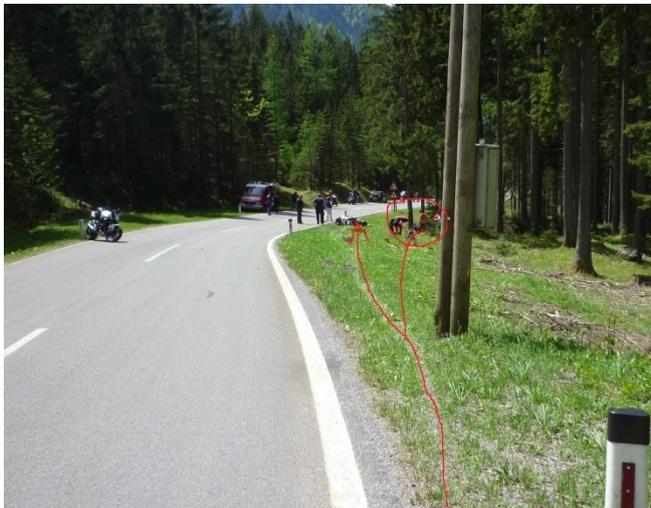
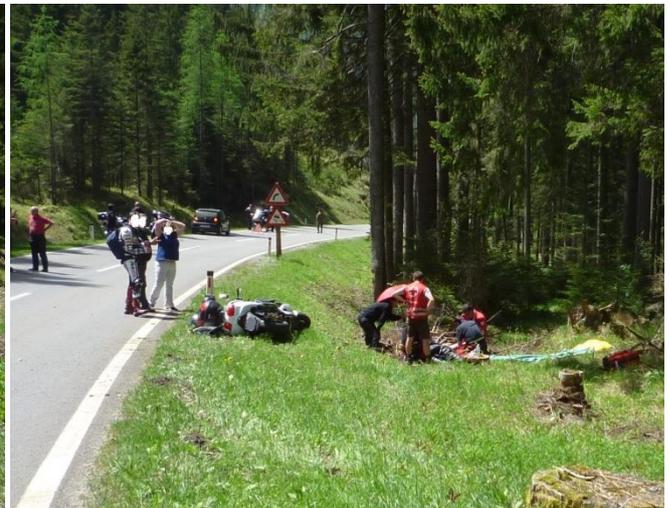
**Hochschwab Bundesstraße: Abkommensunfall rechts in Linkskurve**

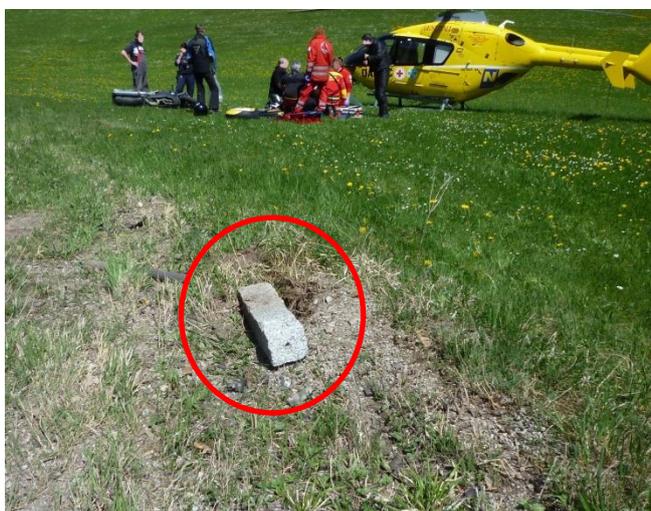
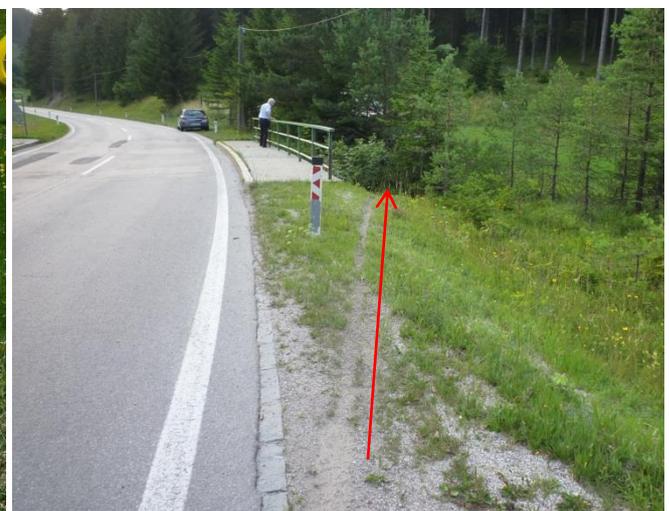
**Ochsattel - Abkommensunfälle bei St. Aegyd; Leitpflock aus Stein; unzureichende Absicherung bei Bach**
