ÖAMTC Car to Car - Crashtest

Frontalcrash mit geringer Überdeckung

12. August 2009

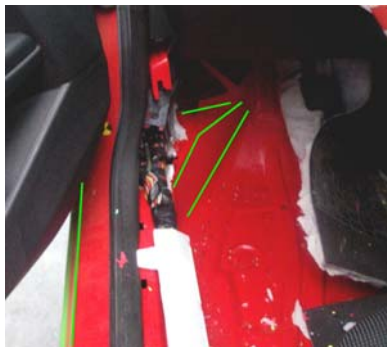
Mit Deflektor

Stellt man die Deformationen im Fußraum der Fahrzeuge mit und ohne Einbau gegenüber, erkennt man die Schäden augenscheinlich.

Fußraumverkleinerungen sind das häufigste Problem bei Unfällen mit geringer Überdeckung, oft verursacht durch Räder, die sich nicht am vorgesehenen Lastpfad abstützen können und hohe Punktlasten auf dazu ungeeignete Bereiche bringen. Ein Eindringen des gegnerischen Längsträgers (Siehe Audi Q7 gegen Fiat 500) kann nicht minder verheerende Folgen haben.

Die Deformation des Schwellers, der als Lastpfad fungiert, zeigt im unteren Bereich der Fahrgastzelle, dass dieser Lastpfad kurz vor dem Versagen steht.

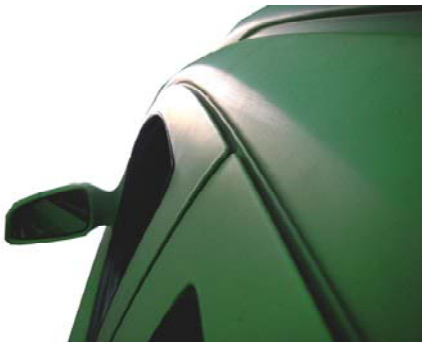
Mit Deflektor

Während im zweiten Versuch die Türen nahezu verzugsfrei blieben und kein verändertes Spaltmaß zwischen Tür und Dachsäule erkennbar ist, zeigen Türen und Dachsäule ohne Modifikation deutliche Verformungen. Diese sind zwar noch in einem unkritischen Bereich, aber ein Zeichen für die hohe Belastung der Strukturen und ein Anzeichen für den beginnenden Kollaps der Fahrgastzelle.

Die Stabilität der Dachsäulen ist für die Stabilität der Fahrgastzelle von wesentlicher Bedeutung; beginnen diese zu knicken, wird der Überlebensraum drastisch reduziert.

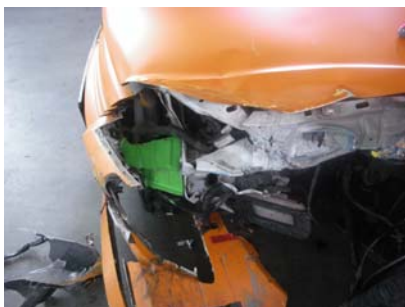
Verformungen der Crash Box

Das Verformungselement vor dem Längsträger dient im Wesentlichen dazu, bei einem leichten Aufprall (je nach Hersteller ausgelegt auf ca. 15 km/h gegen starre Barriere) die gesamte kinetische Energie zu absorbieren. Danach kann die Crash Box ausgetauscht werden ohne dass schwer reparable Längsträger verformt wurden. Dies ist wichtig für die Versicherungs-Einstufungstests, bei denen der Reparaturaufwand eines Fahrzeuges ermittelt wird (AZT-Tests). Eine möglichst vollständige Verformung der Crash Box ist also erwünscht.

In beiden Tests kamen die Energieabsorbierenden Elemente nicht zum Eingriff. Die Crash Boxen sind unverformt. (Abbildung links, grün markiert.)
