## Motorradunfälle – Unfallgeschehen und Unfallursachen auf ausgewählten, „klassischen“ Motorradstrecken

Konstellationen, Besonderheiten, Streckencharakteristika, Empfehlungen

ÖAMTC Unfallforschung

*Wien, Juli 2016*

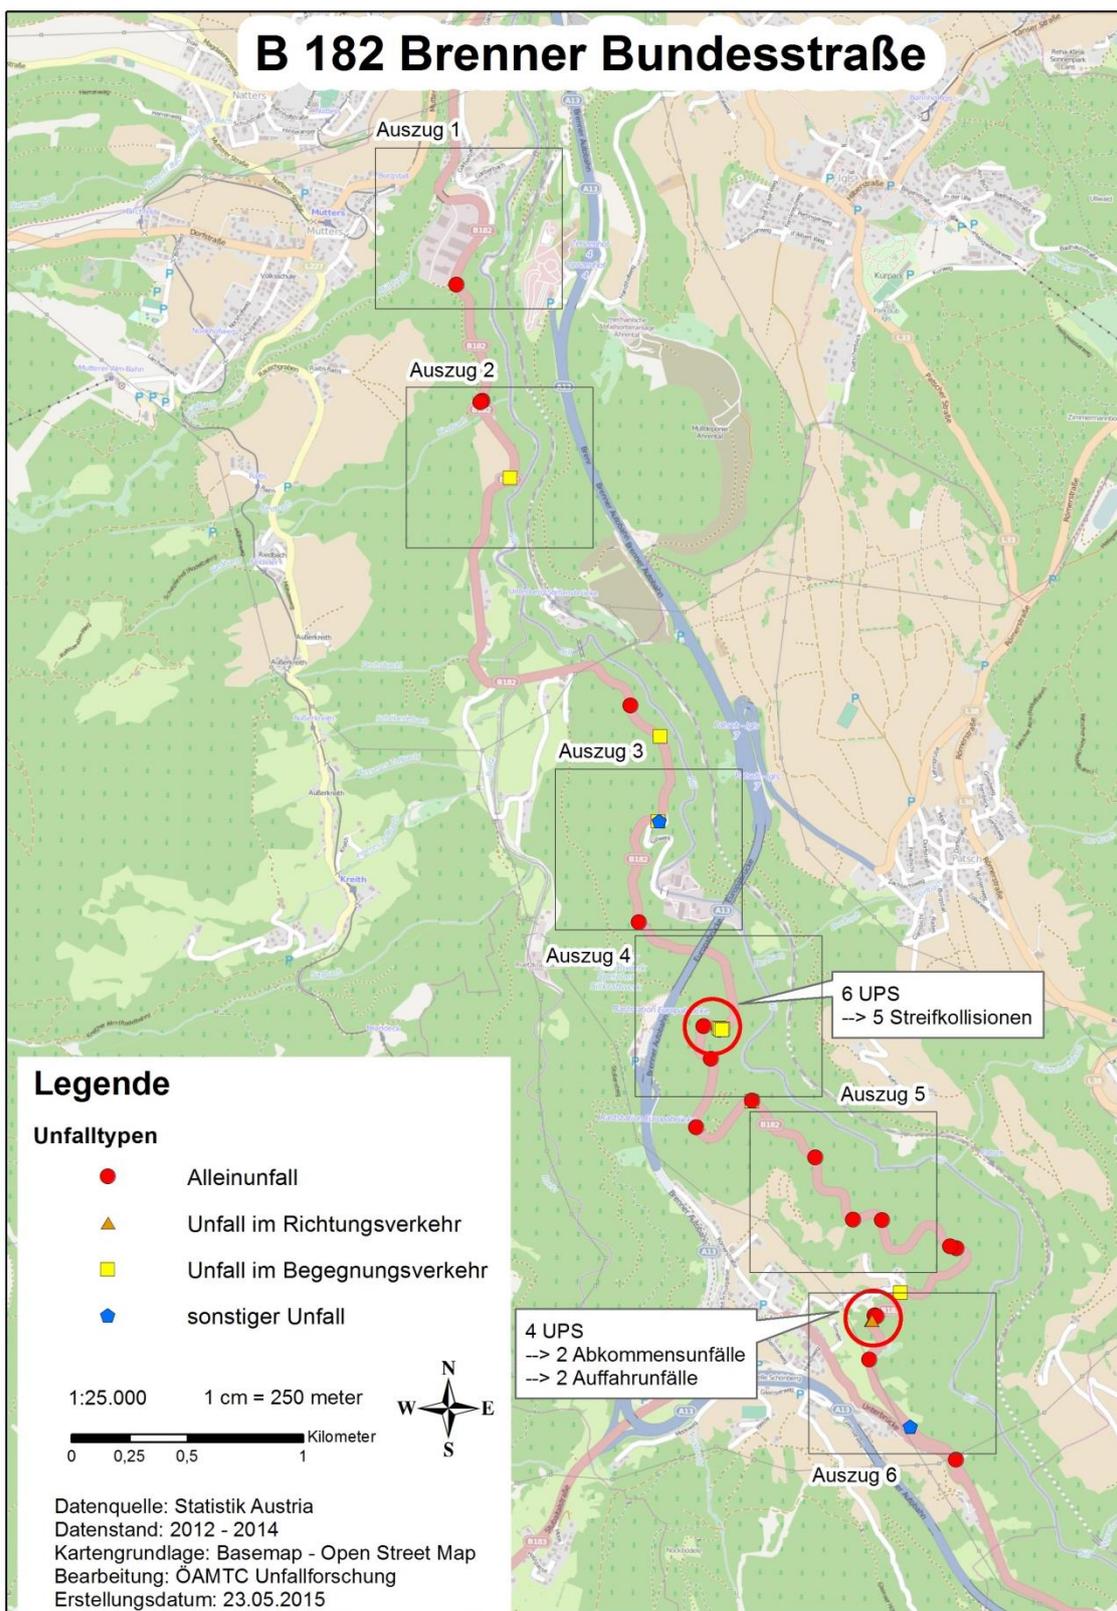
Abbildung 10: Unfallsteckkarte B 182 Brenner Bundesstraße

Bekannt ist diese Strecke vor allem auch wegen des sehr kurvigen Teils **zwischen Mutters und Schönberg**, eine Strecke die im Sommer sehr gern von Motorradfahrern befahren wird – auch als Verbindung nach Südtirol bzw. Italien. Unfallanalysen zeigen, dass sich auf diesem 9 km langen Abschnitt in den Jahren 2012 bis 2014 in Summe 33 Motorradunfälle ereigneten. Im Zuge dieser UPS verunglückten 36 Motorradfahrer (ein Toter, 18 schwer Verletzte, 17 leicht Verletzte).

**58% der Motorradunfälle waren Abkommensunfälle**, 30% Unfälle im Begegnungsverkehr. Zwei Unfälle ereigneten sich im Richtungsverkehr, zwei Unfälle fielen unter die Kategorie „sonstiger Unfall“. **Je ein Drittel der Unfälle (33%) wurden auf nicht angepasste Geschwindigkeit sowie auf Unachtsamkeit/Ablenkung** zurückgeführt, 12% auf Hindernisse auf der Fahrbahn. Bei 6% der Unfälle wurde Überholen als Ursache ausgewiesen, 15% der Unfälle konnte keine Ursache zugewiesen werden.

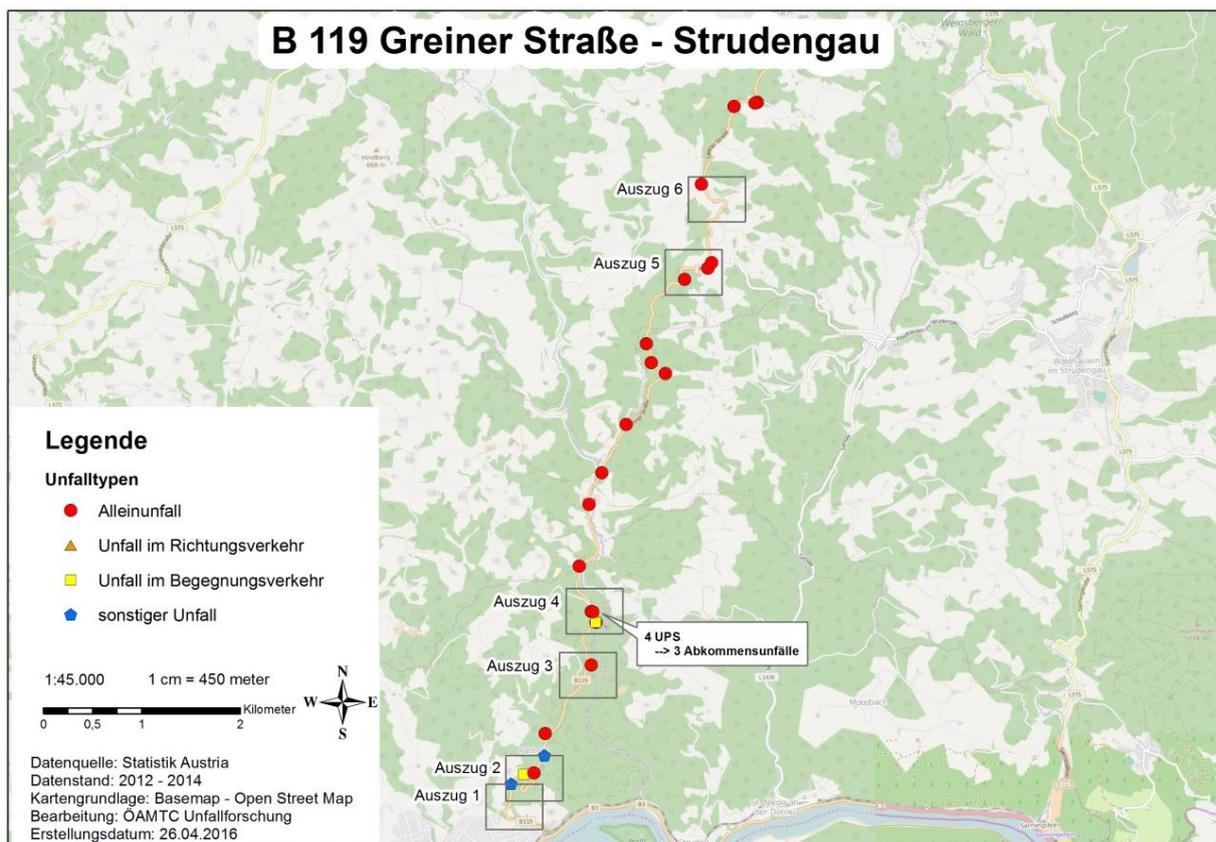
Abbildung 12: Unfallsteckkarte B 119 Strudengau

Die Greiner Straße (B 119) hat eine Länge von 82 km und führt zunächst von Amstetten zur namensgebenden Stadt Grein an der Donau. Von hier setzt sie ihren Weg durch das Mühl- und Waldviertel fort bis sie in Weitra am Fuß des Gratzener Berglands an der Gmünder Straße (B 41) endet. Berühmt ist diese Strecke vor allem wegen des sehr kurvigen Teils **zwischen Grein und Dimbach**- eine Strecke, die sehr gern von Motorradfahrern befahren wird. Seit September 2014 gilt auf diesem Streckenabschnitt, ausschließlich für Motorräder, ein Tempolimit von 70 km/h. Unfallanalysen zeigten, dass sich auf diesem 11 km langen Abschnitt in den Jahren 2012 bis 2014 in Summe 40 UPS ereigneten, 60% davon waren Motorradunfälle. Im Zuge dieser 24 Motorradunfälle verunglückten 26 Motorradfahrer (ein Toter, 11 schwer Verletzte, 14 leicht Verletzte).

**73% der Motorradunfälle waren Abkommensunfälle**, 8% der Unfälle im Begegnungsverkehr. Ein Unfall ereignete sich an einer Kreuzung sowie ein Unfall fiel unter die Kategorie „sonstiger Unfall“. Mehr als die  **Hälfte der Unfälle (54%) wurde auf nicht angepasste Geschwindigkeit** zurückgeführt, 29% auf Unachtsamkeit/Ablenkung.

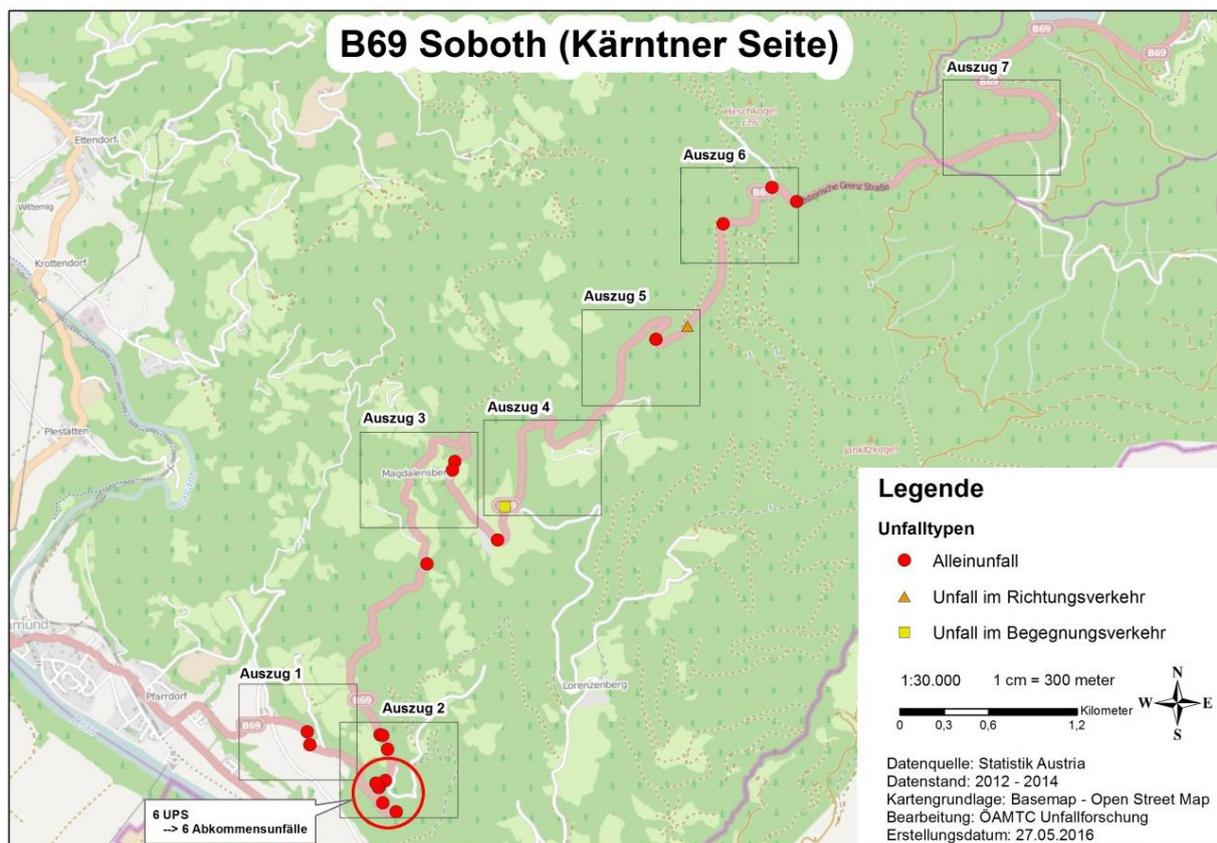
Abbildung 14: Unfallsteckkarte B69 Soboth

**91% der Motorradunfälle waren Abkommensunfälle**, ein Unfall eine Frontalkollision sowie ein weiterer Unfall ein Auffahrunfall. **81% der Unfälle wurde auf nicht angepasste Geschwindigkeit** zurückgeführt, je 9,5% auf Unachtsamkeit/Ablenkung sowie Hindernis auf der Fahrbahn.

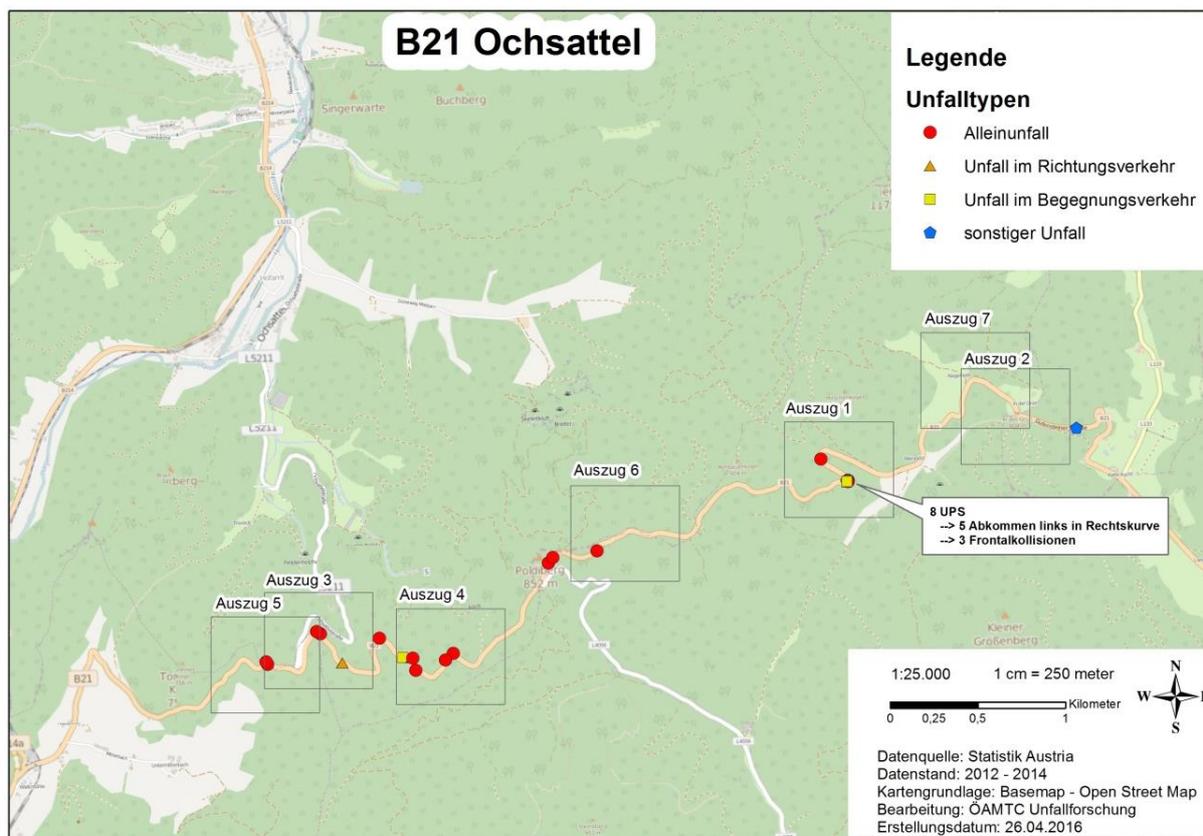
Abbildung 16: Unfallsteckkarte B21 Ochsattel

Der Ochsattel ist ein kleiner Gebirgspass in Niederösterreich entlang der B 21 **zwischen Kalte Kuchl und St. Aegyd am Neuwalde**. Vor allem bei Motorradfahrern aus dem Raum Wien und Umgebung ist diese Strecke aufgrund seiner Nähe sehr beliebt. Die Unfallanalyse zeigte, dass sich in den Jahren 2012 bis 2014 auf den rd. 9,5 km in Summe 26 UPS ereigneten, 96% davon waren Motorradunfälle. Im Zuge dieser 25 Motorradunfälle verunglückten 28 Motorradfahrer (15 schwer Verletzte, 13 leicht Verletzte). Zudem konnte ein Bereich bzw. eine Kurve ausgemacht werden, innerhalb dessen sich acht Motorradunfälle ereigneten – aufgrund der Gleichartigkeit der Unfälle ist dies als Unfallhäufungsstelle auszuweisen und primär zu entschärfen.

**72% der Motorradunfälle waren Abkommensunfälle**, 16% Unfälle im Begegnungsverkehr, 8% Unfälle im Richtungsverkehr sowie ein Unfall mit einem Tier auf der Fahrbahn. **Mehr als die Hälfte der Unfälle wurde auf nicht angepasste Geschwindigkeit** zurückgeführt, ein Drittel auf Unachtsamkeit/Ablenkung.

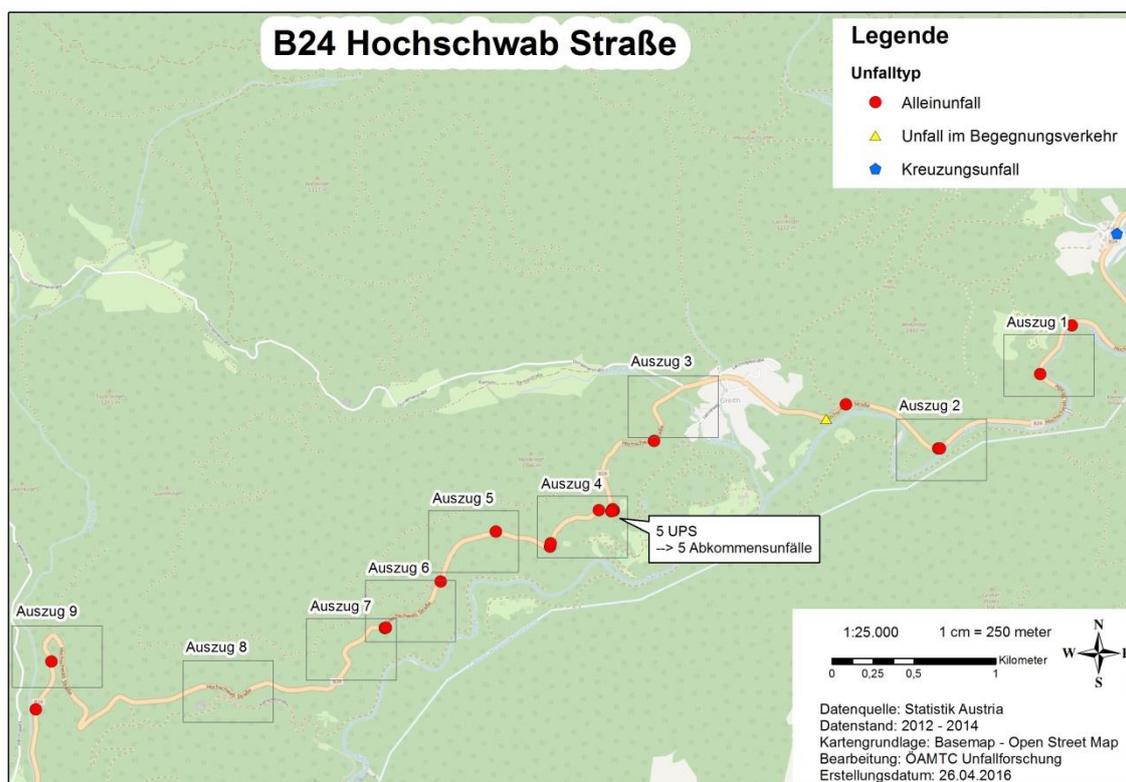
Abbildung 18: Unfallsteckkarte B24 Hochschwab Straße

Die Hochschwab Straße B 24 ist eine etwa 50 km lange (ehemalige) Bundesstraße in der Steiermark. Sie verbindet die beiden Ortschaften Gußwerk und Palfau. Der kurvenreiche Streckenverlauf macht sie zu einer beliebten Motorradstrecke. Der rund 13 km lange Abschnitt **zwischen Gußwerk und Rotmoos** ist besonders unfallträchtig: In den Jahren 2012 bis 2014 ereigneten sich hier in Summe 25 UPS, 88% davon waren mit Motorradbeteiligung. Bei diesen 22 Motorradunfällen mit Personenschaden verunglückten 22 Menschen (ein Todesopfer, 10 schwer Verletzte und 11 leicht Verletzte). An einer Stelle (< 200 m) konnten fünf Unfälle (allesamt Abkommensunfälle) ausgemacht werden.

**91% der Motorradunfälle waren Abkommensunfälle.** Ein weiterer Unfall war eine Frontalkollision, zudem gab es noch einen Kreuzungsunfall. **59% der Unfälle wurde auf nicht angepasste Geschwindigkeit** zurückgeführt, 27% auf Unachtsamkeit/Ablenkung.

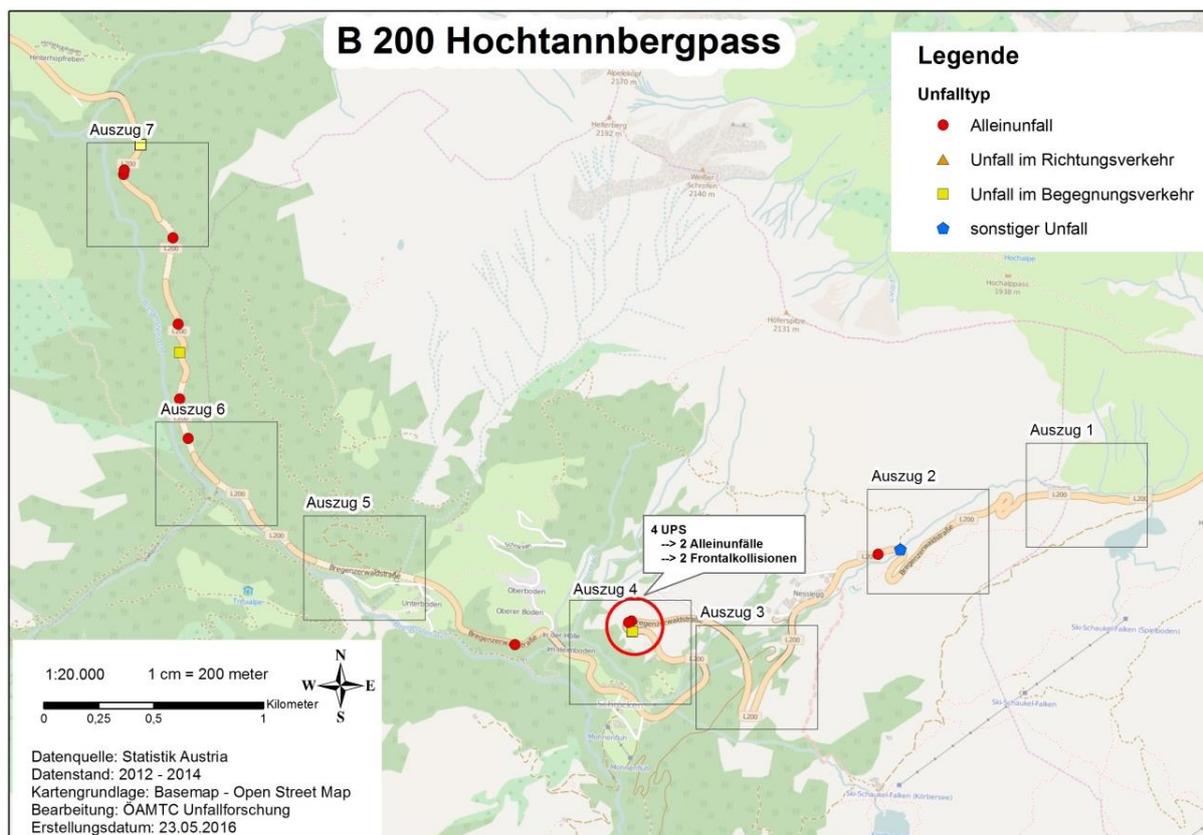
Abbildung 20: Unfallsteckkarte B 200 Hochtannbergpass

Der Hochtannbergpass ist ein 1.660 Meter hoher Gebirgspass in Vorarlberg, welcher das Lechtal bei Warth mit dem Tal der Bregenzer Ach bei Schoppernau verbindet. Über den Hochtannbergpass verläuft die Bregenzerwaldstraße (B 200). Eine Sicherheitssperre besteht kurzfristig im Winter bei entsprechender Wetter- bzw. Schneelage. Unfallanalysen zeigten, dass sich in den Jahren 2012 bis 2014 auf den rd. 9 km **zwischen Bad Hopfreen und der Passhöhe** in Summe 25 UPS ereigneten, 61% davon waren Motorradunfälle. Im Zuge dieser 15 Motorradunfälle verunglückten 16 Motorradfahrer (9 schwer Verletzte, 7 leicht Verletzte).

**67% der Motorradunfälle waren Abkommensunfälle**, 27% entfielen auf Unfälle im Begegnungsverkehr. Ein weiterer Unfall ereignete sich auf einer Kreuzung. **53% der Unfälle wurden auf Unachtsamkeit/Ablenkung** zurückgeführt, je 20% auf nicht angepasste Geschwindigkeit sowie Überholen. Bei einem Unfall wurde als Ursache Vorrangverletzung angegeben.

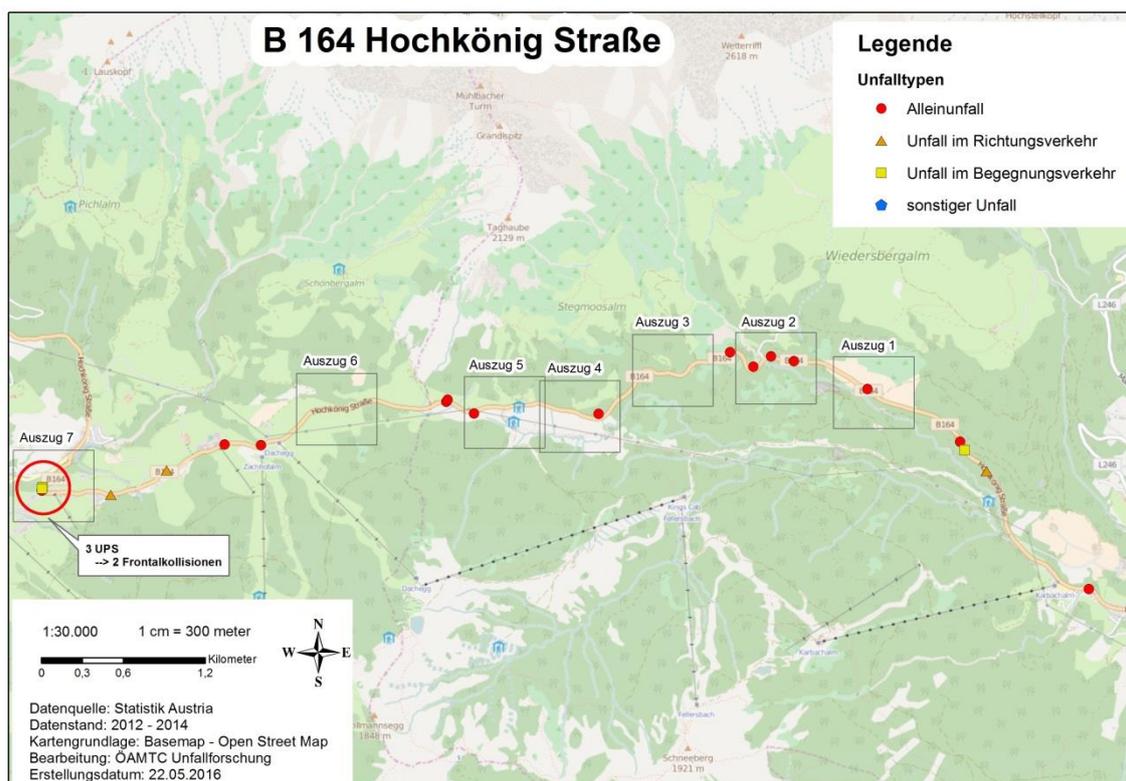
Abbildung 22: Unfallsteckkarte B 164 Hochkönig Straße

**70% der Motorradunfälle waren Abkommensunfälle**, je 15% Unfälle im Begegnungsverkehr sowie Unfälle im Richtungsverkehr. **Mehr als die Hälfte der Unfälle (55%) wurde auf Unachtsamkeit/Ablenkung** zurückgeführt, 35% auf nicht angepasste Geschwindigkeit.
